## Volkskundemuseum Schönberg

Gutachten zum baulichen Zustand

Volkskundemuseum Schönberg  
An der Kirche 9 | 23923 Schönberg

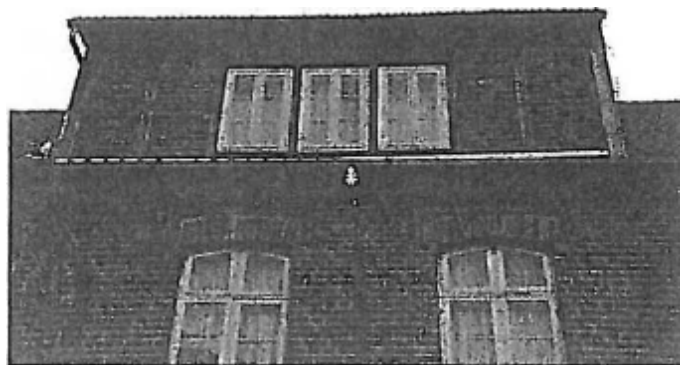
Auf der nach Süden orientierten rückwärtigen Seite verfügt das Gebäude über einen 1,50 m tiefen und 6,0 m breiten Anbau in Form eines Zwerchgiebels. Dieser wurde obwohl in der Bauweise und im Mauerwerksart und Fassadengliederung keine Unterschiede festzustellen sind, nachträglich errichtet. Der Anbau wurde angefügt, um den südlich des Treppenhauses und der Diele gelegenen Raum zu vergrößern. Dass es sich um einen nachträglichen Anbau handelt lässt sich durch eine fehlende Verzahnung im Mauerwerksverband, sowie in der abweichenden Gründungstiefe des Anbaus belegen. Dieser wurde gegenüber dem Hauptgebäude, das mit ca. 90 cm frostfrei gegründet ist, nur ca. 40 cm tief gegründet.

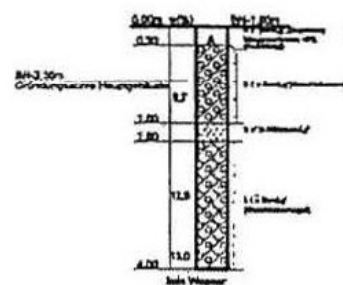
SB 3

Auf der Anlage 208/10-1 sind die Ergebnisse der drei Sondierbohrungen als Bodenprofile und der Aufmessungen der Fundamente in den drei bauseits angelegten Schürfgruben dargestellt. Danach sind die Außenwände des Haupthauses und des Anbaus auf vermörtelten Findlingen gegründet (s. auch Fotos, Anlage 208/10-3). Allerdings ist die Findlingsgründung des Anbaus nur 0,4 m bis 0,5 m unter OK Gelände im bindigen Boden abgesetzt, der hier bis 1,3 m Tiefe eine noch steif-weiche Konsistenz ( $w = 14,9\%$ ) aufweist und frostempfindlich ist. Ansonsten steht hier zur Tiefe und unterhalb der Findlinge des Haupthauses steifer Geschiebelehm und Geschiebemergel mit Wassergehalten von  $w < 13,7\%$  an. Dieser bindige Boden ist eiszeitlich vorbelastet und unter Belastung relativ gering zusammendrückbar. Die vorhandenen Rissbildungen sind danach nicht maßgeblich durch Setzungen des Untergrundes infolge von Bauwerkslasten entstanden, sondern eher auf Frosteinwirkung im Anbaubereich und durch nicht fachgerechte Ausführung bei der Herstellung und Mangel der Aussteifung, insbesondere des Anbaus, zurückzuführen.
